**Rapport d'analyse de l'état de la toiture** : 3, rue du village, 32 390 Puysegur .

## **RAPPORT D'ANALYSE TECHNIQUE : TOITURE EXTÉRIEURE :**

**Complément du rapport d'inspection : 3, rue du village, 32 390 Puységur**

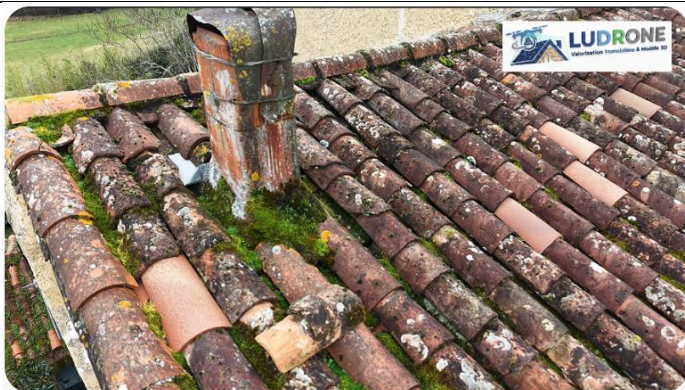
#### Jonction Mur Pignon et Rive

- **Défaut d'étanchéité latéral** : On observe un espace important entre le mur pignon et les tuiles de rive. L'absence de solin ou de bande d'étanchéité à cette jonction permet à l'eau de ruisseler directement derrière l'enduit du mur.
- **Dégradation de la maçonnerie** : Une zone de l'enduit sous la toiture est déjà tombée, révélant la pierre brute.

- **Maçonnerie de rive** : Envisager le rejointoiement des rives pour fermer les accès aux oiseaux et aux rongeurs, tout en limitant les entrées d'air froid dans les combles.
- **Traitement des façades** : Une fois la toiture sécurisée, un traitement des fissures sur le mur extérieur est nécessaire pour protéger la structure en pierre du bâtiment.

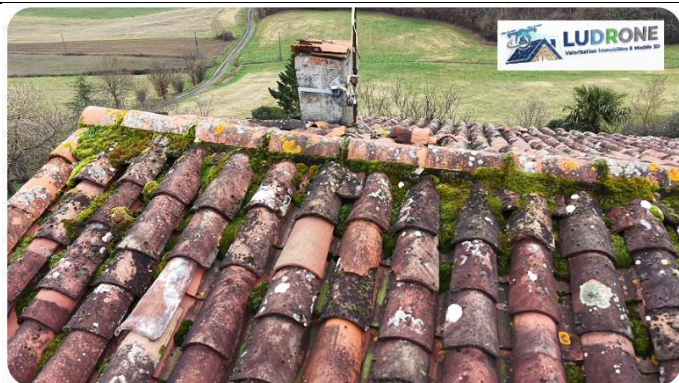
#### Souche de Cheminée Maçonnée

- **Infiltrations à la base** : Le joint d'étanchéité au pied de la cheminée est saturé de mousse et craquelé. Les tuiles de couvert à proximité sont brisées ou déplacées.
- **Système Artisanal Curieux Pour empêcher les infiltrations de l'eau Dans la cheminée**

- **Mise hors d'eau** : Faire intervenir un couvreur pour le remplacement des tuiles brisées et la remise en place des tuiles de courant ayant glissé. Cela stoppera immédiatement la dégradation des bois de charpente observée lors de l'inspection intérieure.
- **Sécurisation des cheminées** : La maçonnerie des souches présentant des fissures structurales, il est impératif de faire consolider les boisseaux et de refaire les solins à la chaux ou au mortier technique pour remplacer les dispositifs de fortune actuels.

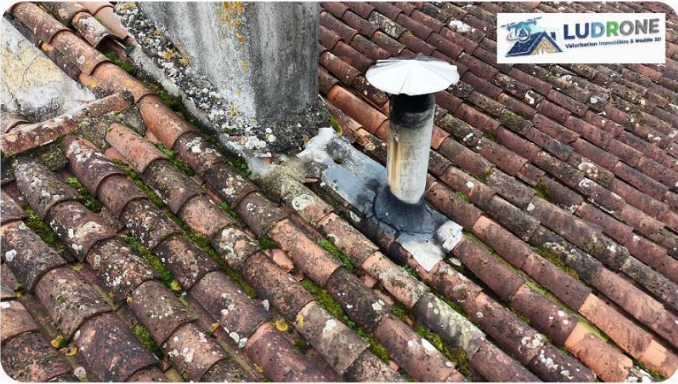
| | <b>Faîtage et Végétalisation</b> <ul style="list-style-type: none"> <li>• <b>Porosité des tuiles :</b> Les tuiles de faîtage sont presque intégralement recouvertes de lichens jaunes et de mousses. Cela fragilise le matériau qui devient friable.</li> <li>• <b>Rupture de ligne :</b> On note un décalage entre les tuiles faîtières, signe que le mortier de scellement est totalement désagrégé.</li> </ul> |

- **Traitement de la couverture** : Un nettoyage basse pression suivi d'un traitement fongicide (anti-mousse) est fortement recommandé. Cela redonnera de la porosité aux tuiles et évitera qu'elles ne s'effritent avec le gel.
- **Assainissement des évacuations** : Nettoyage complet des gouttières et descentes d'eaux pluviales pour éviter les débordements quiaturent actuellement l'enduit des murs pignons.

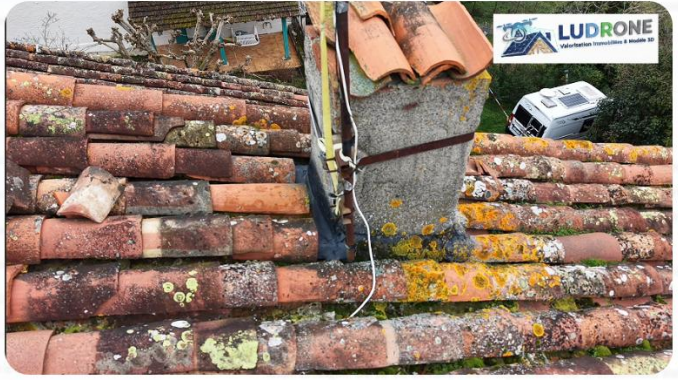
| | <b>Étanchéité de la cheminée</b> <ul style="list-style-type: none"> <li>• <b>Défaillance du solin :</b> On observe que le joint d'étanchéité entre la maçonnerie de la cheminée et les tuiles est totalement saturé de mousse et de lichens. Le mortier de scellement semble craquelé, ce qui laisse l'eau s'infiltrer par capillarité directement le long du conduit de cheminée vers l'intérieur.</li> </ul> |

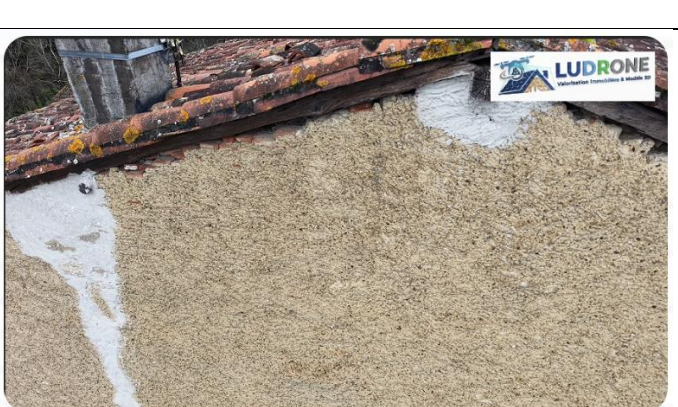
| | <b>Gros plan sur l'Enduit de Façade</b> <ul style="list-style-type: none"> <li>• <b>Mise à nu de la charpente :</b> Sous la panne sablière, on voit nettement des briques et des pierres apparentes là où l'enduit a sauté à cause de l'humidité chronique.</li> </ul> |

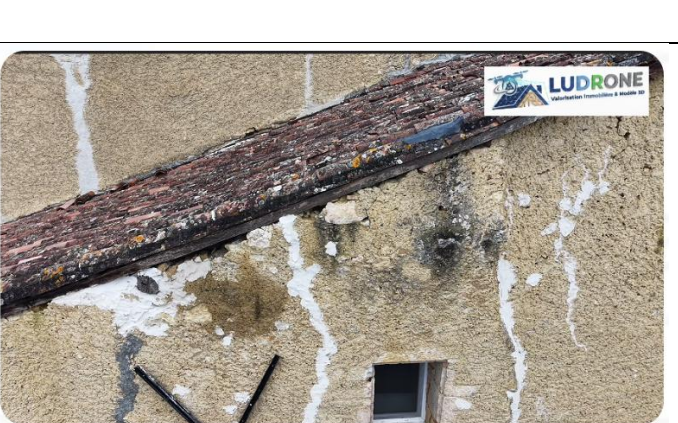
| | <b>Fissuration Structurale du Mur</b> <ul style="list-style-type: none"> <li>• <b>Fissures majeures :</b> Une fissure verticale importante traverse le mur. Elle est entourée de zones d'humidité sombre.</li> <li>• <b>Détérioration du bois :</b> On aperçoit une tête de poutre ou un élément de charpente en bois (en noir à gauche) qui semble subir un pourrissement dû aux infiltrations venant de la toiture défectueuse juste au-dessus.</li> </ul> |
