**Rapport d'analyse de l'état des combles** : 3, rue du village, 32 390 Puysegur .

## Rapport de Synthèse : Expertise des Combles

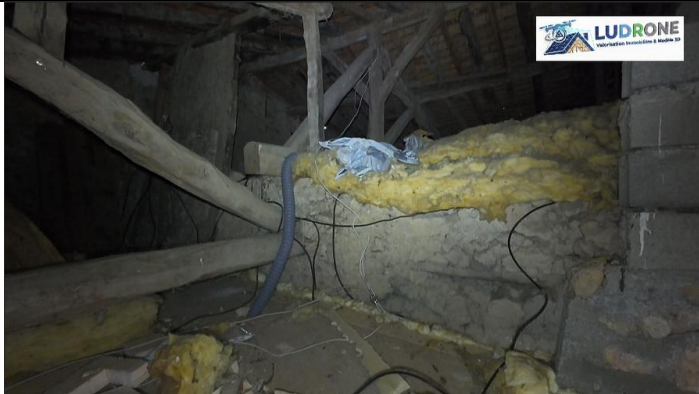
| Photo récupérée dans la vidéo. | Analyse. |
|---|---|
| | <p>❑ <b>Charpente traditionnelle</b> : La structure en bois brut semble saine en apparence, mais sa vétusté nécessite une vérification approfondie pour écarter tout risque d'insectes xylophages ou de pourriture.</p> <p>❑ <b>Isolation dégradée</b> : La laine de verre présente est mal répartie, tassée et sale. Son efficacité thermique actuelle est très limitée, suggérant la nécessité d'une remise à neuf.</p> <p>❑ <b>Hétérogénéité des matériaux</b> : Le bâti mélange maçonnerie ancienne (pierre/chaux) et moderne (parpaings), témoignant de plusieurs époques de travaux ou de réparations.</p> <p>❑ <b>Réseaux apparents</b> : Les câbles électriques et les gaines de ventilation circulent de manière anarchique et sans protection suffisante, ce qui constitue un point de vigilance pour la sécurité.</p> <p>❑ <b>Entretien général</b> : L'espace est encombré de débris et de poussière. Bien qu'aucune fuite d'eau majeure ne soit visible, l'étanchéité globale et les ponts thermiques restent à confirmer.</p> |

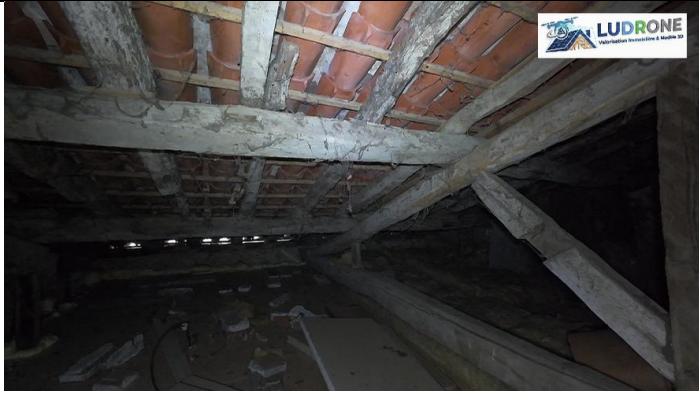
| Photo récupérée dans la vidéo. | Analyse. |
|---|---|
| | <p>❑ <b>Toiture à nu</b> : Tuiles canal visibles directement sans protection intermédiaire (écran de sous-toiture).</p> <p>❑ <b>Charpente ancienne</b> : Présence de poussière massive et de gerçures ; état sanitaire à confirmer par sondage manuel.</p> <p>❑ <b>Supportage fragile</b> : Liteaux de faible section semblant fatigués par le temps et le poids.</p> <p>❑ <b>État de propreté médiocre</b> : Accumulation de gravats et de déchets de chantiers précédents au sol.</p> <p>❑ <b>Isolation inexistante</b> : Absence de complexe isolant efficace en sous-face de toiture, entraînant de fortes déperditions thermiques.</p> |

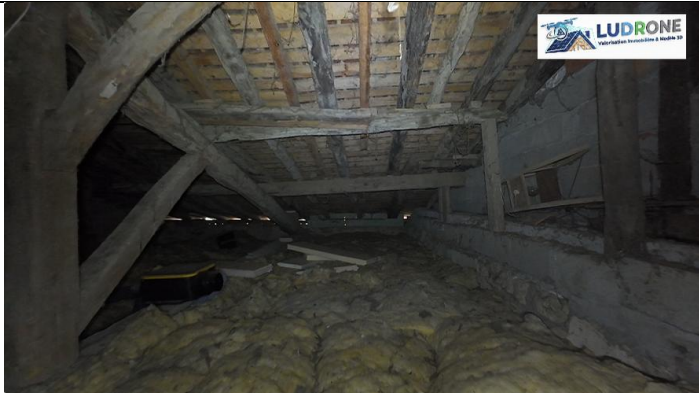
| Photo récupérée dans la vidéo. | Analyse. |
|---|---|
| | <p>❑ <b>Isolation obsolète</b> : La laine minérale au sol est hors d'usage (tassée, sale) et doit être remplacée pour améliorer le confort thermique.</p> <p>❑ <b>Charpente hétérogène</b> : Les éléments porteurs en bois sont anciens et méritent un brossage ainsi qu'un traitement préventif contre les parasites.</p> <p>❑ <b>Toiture "nue"</b> : Absence totale d'écran de sous-toiture, exposant directement l'intérieur des combles aux éléments extérieurs.</p> <p>❑ <b>Maçonnerie brute</b> : Présence de parpaings récents indiquant des modifications structurelles passées non finies.</p> <p>❑ <b>Besoin d'assainissement</b> : Présence importante de poussière et de déchets de chantier jonchant l'isolant.</p> |

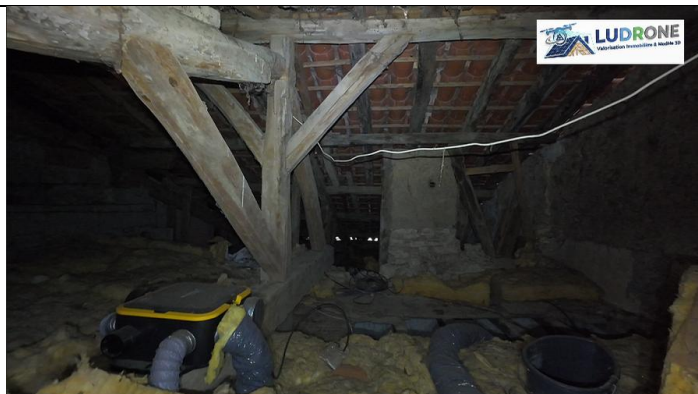
- ❑ **VMC fonctionnelle mais précaire** : Présence d'un groupe d'extraction récent, mais dont l'installation sur un isolant instable devrait être pérennisée.
- ❑ **Toiture traditionnelle "à l'ancienne"** : Tuiles apparentes sans protection secondaire, typique mais thermiquement inefficace.
- ❑ **Charpente saine mais poussiéreuse** : Les bois porteurs semblent solides, bien que recouverts d'une épaisse couche de sédiments et de toiles d'araignées.
- ❑ **Isolation à reprendre** : Le complexe isolant actuel est trop dégradé (tassé et sale) pour assurer un coefficient thermique (\$R\$) satisfaisant.
- ❑ **Risque électrique potentiel** : Cheminement des câbles non protégé et aérien nécessitant une sécurisation dans des gaines appropriées.

- **Sondage de la charpente :** Effectuer un test de dureté au poinçon sur les bois anciens et les solives pour confirmer l'absence d'attaques parasitaires actives.
- **Pérennisation de la VMC :** Fixer le caisson d'extraction sur un support stable et indépendant de l'isolant pour garantir son bon fonctionnement sur le long terme.

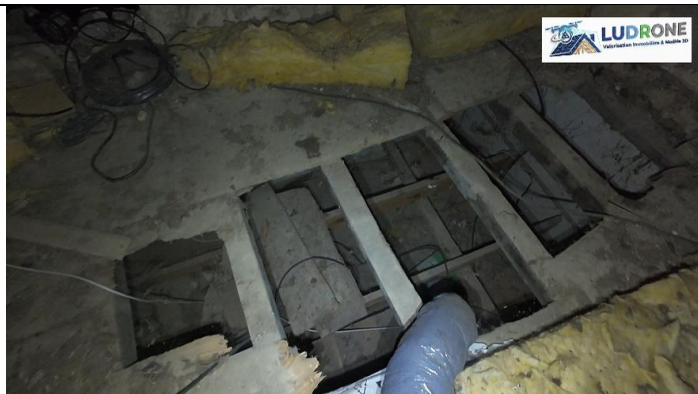
- ❑ **Plancher déstructuré** : Présence de larges ouvertures exposant les solives, rendant toute circulation périlleuse sans équipement de sécurité.
- ❑ **Solives apparentes** : Structure porteuse horizontale visible, nécessitant un diagnostic de solidité et un traitement insecticide.
- ❑ **Isolation lacunaire** : La laine de verre au sol est fragmentée et n'assure plus aucune continuité thermique.
- ❑ **Circulations techniques à nu** : Gains de ventilation et câbles électriques exposés et non sécurisés au milieu des gravats.
- ❑ **Besoin de curage massif** : Accumulation de déchets de construction et de poussière nécessitant un nettoyage intégral avant rénovation.

- **Sécurisation du plancher :** Comblers les ouvertures béantes entre les solives et installer un garde-corps ou un balisage autour de la trappe d'accès pour éviter toute chute.
- **Mise en sécurité électrique :** Supprimer les câblages "volants" et les prises fixées sur parois instables. L'ensemble doit être placé sous gaines protectrices conformes à la norme NF C 15-100 pour prévenir les risques d'incendie.
- **Assainissement :** Réaliser un curage complet des débris de chantier (BA13, plastiques, gravats) et un dépoussiérage industriel pour rendre l'air respirable et limiter la prolifération de nuisibles.

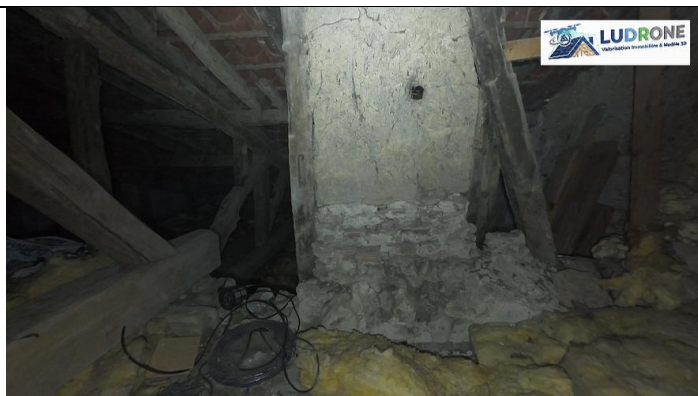
- ❑ **Maçonnerie ancienne dégradée** : Structure verticale (cheminée ou mur) présentant un enduit fissuré et une base hétérogène nécessitant une vérification de stabilité.
- ❑ **Points de contact sensibles** : Jonctions bois-maçonnerie à surveiller pour prévenir tout risque de pourriture liée à l'humidité de contact.
- ❑ **Isolation "épave"** : Laine de verre totalement inefficace car saturée de poussière et de débris de maçonnerie.
- ❑ **Réseaux en désordre** : Fils électriques et câbles stockés ou circulant au sol sans protection, augmentant les risques de trébuchement ou de court-circuit.
- ❑ **Besoin de curage structurel** : Nécessité de retirer les enduits décollés et les gravats pour assainir la base de la charpente.

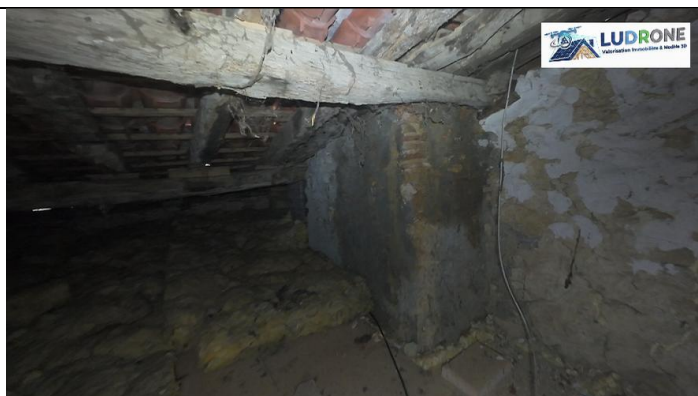
- ❑ **Maçonnerie en décomposition** : Enduits de chaux tombants et pierres apparentes nécessitant un rejointoiement ou un nouvel enduit de protection.
- ❑ **Point de vigilance humidité** : Traces d'humidité sur le mur pignon à surveiller lors d'épisodes pluvieux.
- ❑ **Isolation "polluée"** : L'isolant au sol est saturé de gravats de maçonnerie, ce qui réduit ses capacités thermiques déjà faibles.
- ❑ **Installation électrique non conforme** : Câblage apparent et non fixé sur une paroi instable.
- ❑ **Zone de rive vulnérable** : Absence de protection contre les intrusions d'air et d'eau au point de jonction toiture/mur.

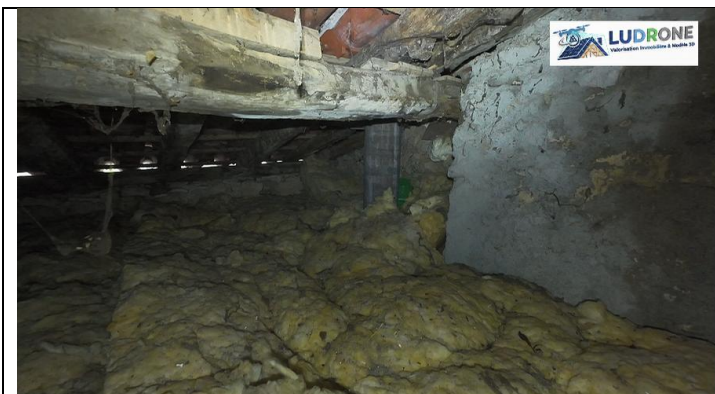
| | <ul style="list-style-type: none"> <li>❗ <b>Zone de sablière exposée</b> : La poutre maîtresse en bas de pente est soumise aux courants d'air et à la poussière extérieure.</li> <li>❗ <b>Défaut d'étanchéité à l'air</b> : Présence de "jours" importants sous les tuiles en rive, favorisant les déperditions thermiques massives.</li> <li>❗ <b>Isolation désordonnée</b> : Amas de laine de verre irréguliers et pollués par des débris de chantier.</li> <li>❗ <b>Maçonnerie brute et poussiéreuse</b> : Parois non rejointoyées et accumulant une pollution solide importante.</li> <li>❗ <b>Confinement technique</b> : Espace exigu limitant les capacités d'inspection visuelle directe et de maintenance.</li> </ul> |

- **Traitement de la toiture :** À défaut d'une réfection complète, installer des closoirs et un système d'étanchéité en rive pour stopper les entrées d'air, de neige poudreuse et d'oiseaux.
- **Remplacement de l'isolation :** Déposer la laine de verre actuelle (tassée et polluée) et projeter ou poser un nouvel isolant performant avec une continuité parfaite, notamment au niveau des sablières.
- **Réfection de la maçonnerie :** Rejoindre les pierres apparentes et remplacer la mousse expansive par un mortier technique pour assurer l'étanchéité à l'air et la stabilité des parois.

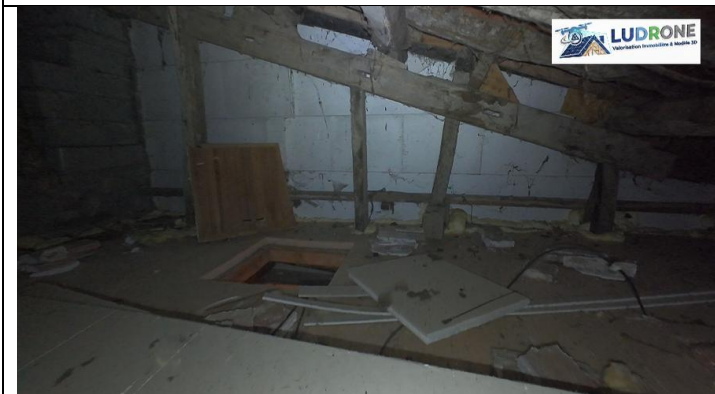
| | <ul style="list-style-type: none"> <li>❗ <b>Zone de circulation dangereuse</b> : Trappe d'accès ouverte et sol encombré de débris, présentant un risque élevé d'accident.</li> <li>❗ <b>Maçonnerie de consolidation brute</b> : Utilisation de matériaux modernes (béton cellulaire) non finis pour diviser ou renforcer l'espace.</li> <li>❗ <b>Renforts de charpente rudimentaires</b> : Système de poteaux et pannes à l'aspect vieilli nécessitant une validation de leur stabilité mécanique.</li> <li>❗ <b>Encombrement post-chantier</b> : Accumulation de chutes de plaques de plâtre et de gravats divers sur le plancher.</li> <li>❗ <b>Finitions inexistantes</b> : Présence de mousse expansive apparente et absence d'enduits, laissant le bâti exposé.</li> </ul> |

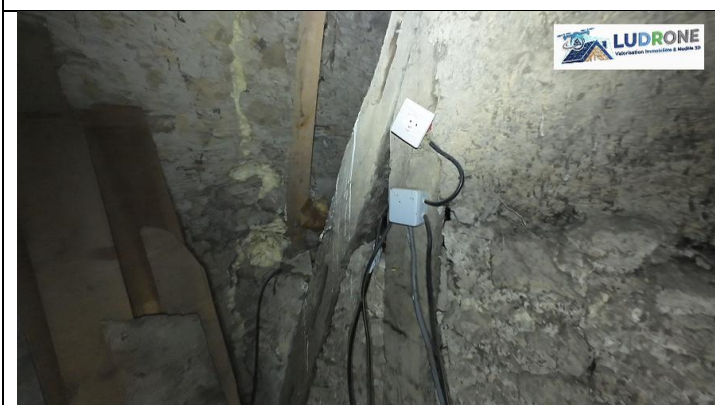
| | <ul style="list-style-type: none"> <li>❗ <b>Système électrique dangereux</b> : Prises et boîtiers mal fixés avec câbles apparents, hors normes de sécurité.</li> <li>❗ <b>Maçonnerie en ruine</b> : Parois anciennes qui s'effritent, révélant un besoin urgent de rejointoiement professionnel.</li> <li>❗ <b>Calfeutrage de fortune</b> : Usage inapproprié de mousse expansive pour compenser les faiblesses structurelles et thermiques du mur.</li> <li>❗ <b>Accumulation de sédiments</b> : Poussière et débris de pierre recouvrant les installations, créant un environnement insalubre.</li> <li>❗ <b>Structure bois archaïque</b> : Présence d'éléments porteurs anciens dont la solidité devrait être testée face à la dégradation de la maçonnerie adjacente.</li> </ul> |

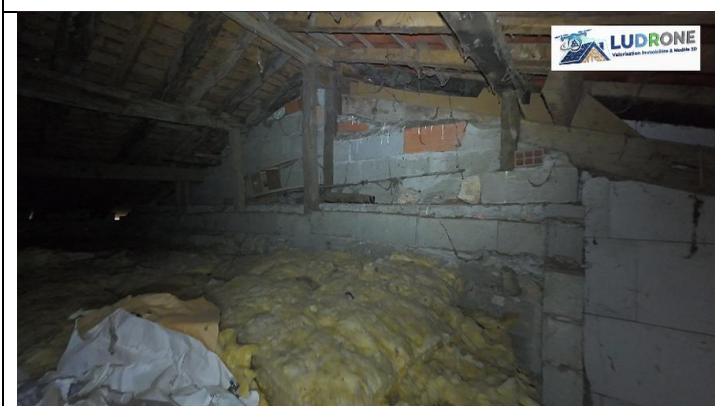
| | <ul style="list-style-type: none"> <li>❗ <b>Maçonnerie hétérogène</b> : Mur de refend mêlant parpaings et briques, laissé à l'état brut avec des finitions sommaires.</li> <li>❗ <b>Charpente empoussiérée</b> : Éléments porteurs robustes mais nécessitant un nettoyage et un contrôle sanitaire des points d'appui.</li> <li>❗ <b>Isolation à remplacer</b> : Présence d'un matelas de laine minérale dégradé, pollué par des débris et inefficace thermiquement.</li> <li>❗ <b>Enveloppe perméable</b> : Absence de protection sous tuiles et défaut d'étanchéité à l'air en rive de toiture.</li> <li>❗ <b>Entretien négligé</b> : Espace servant de zone de stockage pour débris de chantier, compliquant tout futur aménagement.</li> </ul> |
